ÖRÖKSÉGVÉDELMI HATÁSTANULMÁNY

ÉPÍTETT ÖRÖKSÉG VÉDELMI FEJEZET

SÓLY

2023. MÁJUS

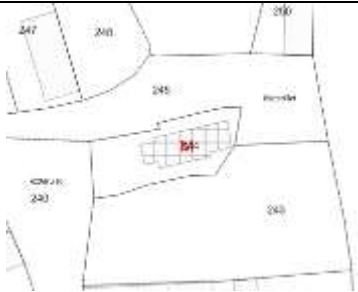
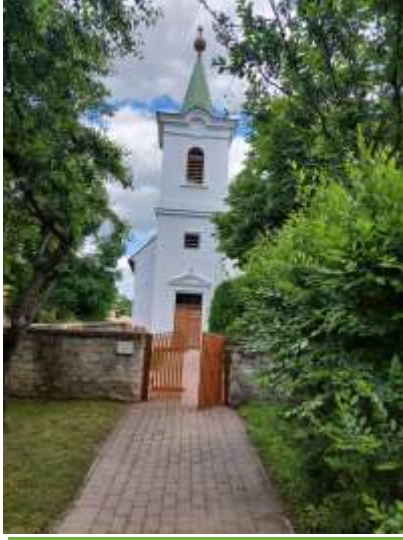
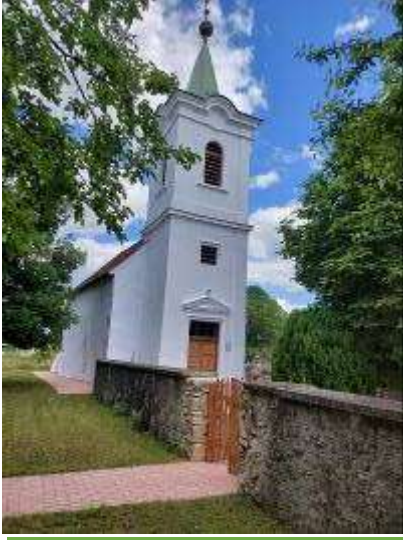
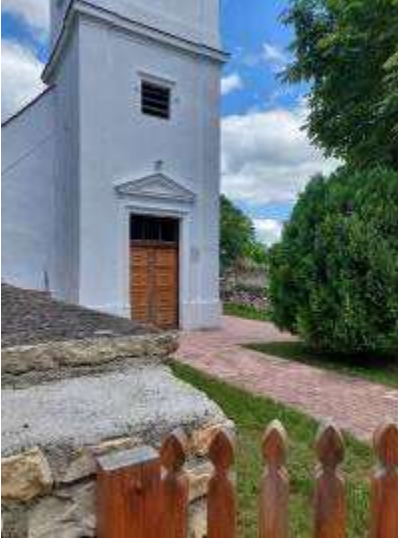
Sorszám	1.	
Nyilvántartási szám	10285	
Funkció, megnevezés	Református templom	
Cím	Sóly, Árpád köz 1.	
Helyrajzi szám	244	
Beépítési mód, elhelyezkedés

Az épületet körül ölelő telek közepén, illetve részben a keleti előkerti telekhatárhoz csatlakozva helyezkedik el. (Három oldalról közterület veszi körül.)
Az épület állapota	Felújítása 2022-ben fejeződött be, állapota kiváló.	
Az épület környezetének állapota	A felújítás a közvetlen környezetét is érintette, kerítése, kapuja és a térburkolatok, a kertészeti elemek is rendezettek.

Övezet változással érintett-e?	Nem	
Javaslat	Állagmegóvási munkákat folyamatosan el kell végezni.

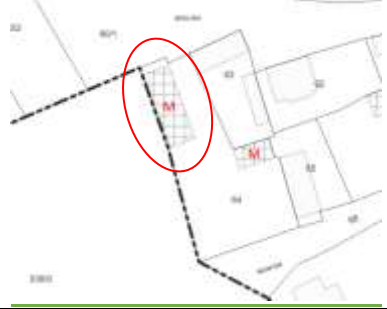
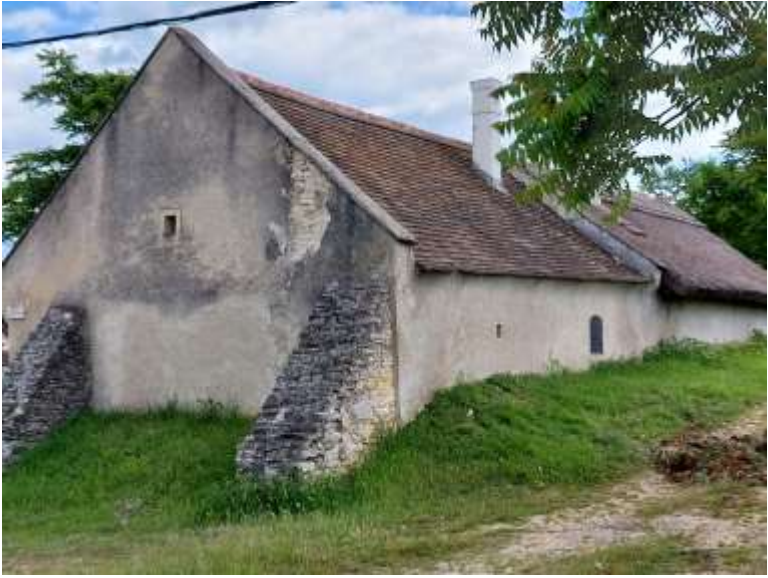
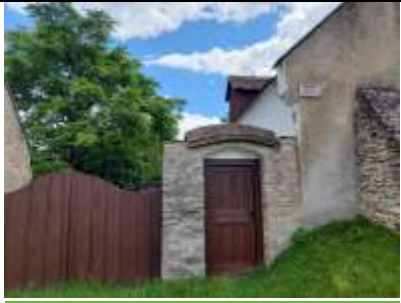
Sorszám	2.	
Nyilvántartási szám	10288	
Funkció, megnevezés	Lakóház	
Cím	Sóly, Petőfi S. u. 9.	
Helyrajzi szám	64	
Beépítési mód, elhelyezkedés

Oldalhatáros módon, kb. 2,0 m nagyságú előkertet tartva, utcafronti kerítés a homlokzat folytatásában.
Az épület állapota	Feltételezhető, hogy nem lakják életvitelszerűen, de gondozott, karban tartott épület. Felújítandó, folyamatos állagmegóvási munkákat igényel.	
Az épület környezetének állapota	Rendezett kert.

Övezet változással érintett-e?	Nem	
Javaslat	Általános felújítás, melynek támogatására a Teleki László Alapítvány által működtetett Népi Építészeti Program keretében pályázni lehet.

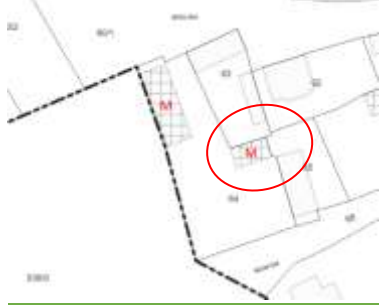
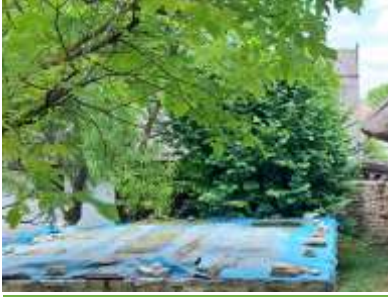
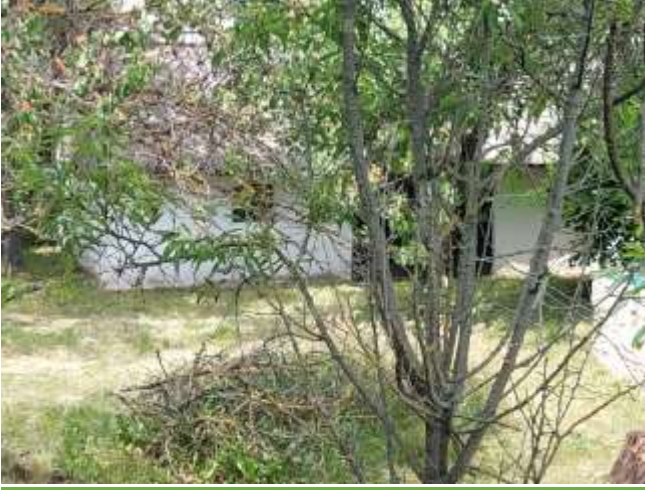
Sorszám	3.	
Nyilvántartási szám	30802	
Funkció, megnevezés	Pajta	
Cím	Sóly, Petőfi S. u. 9.	
Helyrajzi szám	64	
Beépítési mód, elhelyezkedés

Oldalhatárosan, a telek középső részén helyezkedik el, az utcával párhuzamos tömegű.
Az épület állapota	Feltételezhető, hogy a főépületet nem lakják életvitelszerűen, de ez az épület is gondozott, karban tartott. Felújítandó, folyamatos állagmegóvási munkákat igényel.	
Az épület környezetének állapota	Rendezett kert.

Övezet változással érintett-e?	Nem	
Javaslat	Általános felújítás, melynek támogatására a Teleki László Alapítvány által működtetett Népi Építészeti Program keretében pályázni lehet.

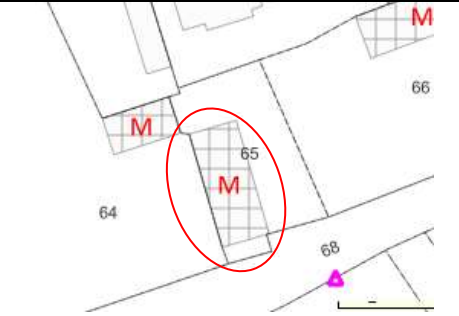
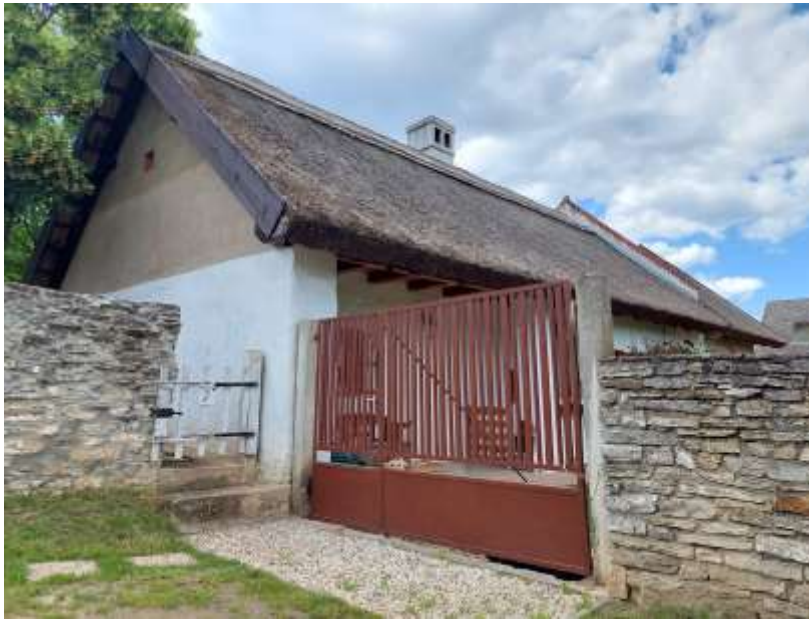
Sorszám	4.	
Nyilvántartási szám	10289	
Funkció, megnevezés	Lakóház	
Cím	Sóly, Sólyom köz 2.	
Helyrajzi szám	65	
Beépítési mód, elhelyezkedés

Oldalhatáros módon, kb. 2,0 m nagyságú előkertet tartva áll.
Az épület állapota	Feltételezhető, hogy életvitelszerűen lakják, ezért gondozott, karban tartott az épület. Folyamatos állagmegóvási munkákat igényel.	
Az épület környezetének állapota	Rendezett, gondozott kert.

Övezet változással érintett-e?	Nem	
Javaslat	Általános felújítás, melynek támogatására a Teleki László Alapítvány által működtetett Népi Építészeti Program keretében pályázni lehet.

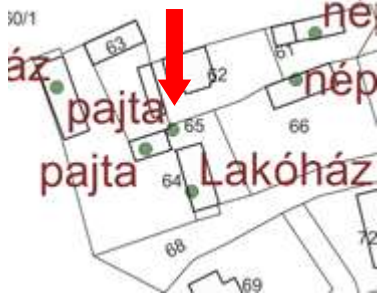
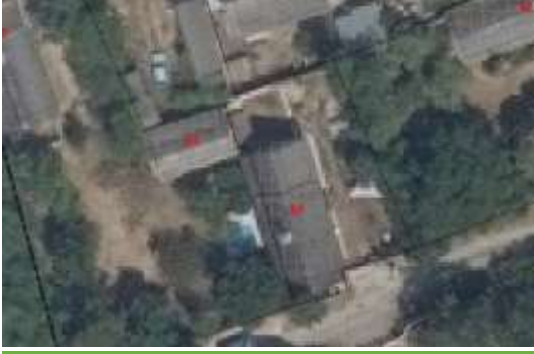
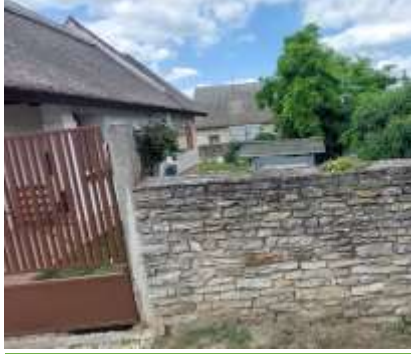
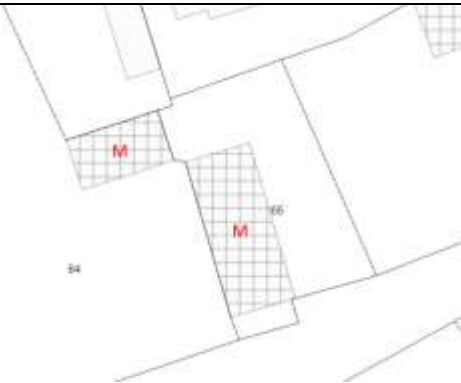
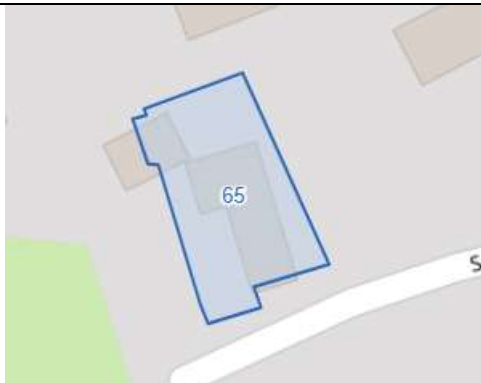
Sorszám	5.	
Nyilvántartási szám	30948	
Funkció, megnevezés	Pajta	
Cím	Sóly, Sólyom köz 2.	
Helyrajzi szám	65	
Beépítési mód, elhelyezkedés

<p>A helyszíni bejárás során az épületre a közterületről nem lehetett rálátni.</p> <p>A 10289 nyilvántartási számú műemlékkel egy telken lévő pajta épület a földhivatali alaptérképen sem szerepel.</p>
Az épület állapota	-	
Az épület környezetének állapota	Rendezett, gondozott kert.

<p>A településtervek készítéséhez adatszolgáltatásként kapott ortofotón sem szerepel épület.</p>

<p>A közterületről nem látható a telek hátsó része.</p>

<p>Az állami alaptérkép sem szerepelt a megadott helyen épületrészt.</p>

<p>https://oroksegvedelem.e-epites.hu/nyilvانتartasa-szerint-a-pajta-elhelyezkedese. Látható, hogy a telekhatár, az épületek kontúruja és aránya nem egyezik meg a földhivatali állapottal.</p>
Övezet változással érintett-e?	Nem	
Javaslat	Az épület pontos helyének tisztázása, és a nyilvántartás frissítése szükséges.

A 65 hrsz-ú ingatlanon jelölt pajta épület helyzetének tisztázása szükséges.

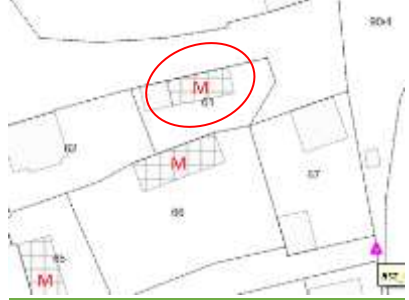
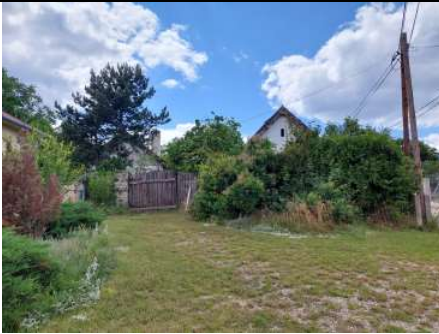
Sorszám	6.	
Nyilvántartási szám	10287	
Funkció, megnevezés	Népi épület	
Cím	Sóly, Petőfi S. u. 3.	
Helyrajzi szám	61	
Beépítési mód, elhelyezkedés

Az épületet az északi telekhatáron áll, oromzata a Kossuth utca felé néz.
Az épület állapota	Feltételezhető, hogy nem lakják az épületet, azonban az állagmegóvási munkákat elvégezték.	
Az épület környezetének állapota	A fő homlokzat előtt dús, elburjánzott növényzet található, nagyrészt takarja a az épületrészt.

Övezet változással érintett-e?	Nem	
Javaslat	Általános felújítás, melynek támogatására a Teleki László Alapítvány által működtetett Népi Építészeti Program keretében pályázni lehet.

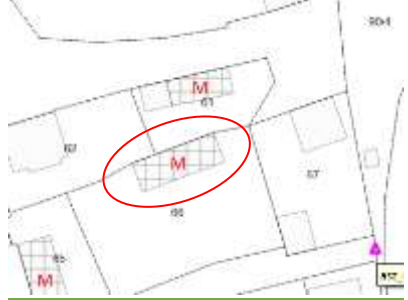
Sorszám	7.	
Nyilvántartási szám	10286	
Funkció, megnevezés	Népi épület	
Cím	Sóly, Sólyom köz 1.	
Helyrajzi szám	66	
Beépítési mód, elhelyezkedés

Az épületet a hátsó kert telekhatáron áll. Oromzata a Kossuth utca irányába néz.
Az épület állapota	Feltételezhető, hogy nem lakják az épületet, azonban az állagmegóvási munkákat elvégezték.	
Az épület környezetének állapota	Részben gondozott kert.

Övezet változással érintett-e?	Nem	
Javaslat	Általános felújítás, melynek támogatására a Teleki László Alapítvány által működtetett Népi Építészeti Program keretében pályázni lehet.

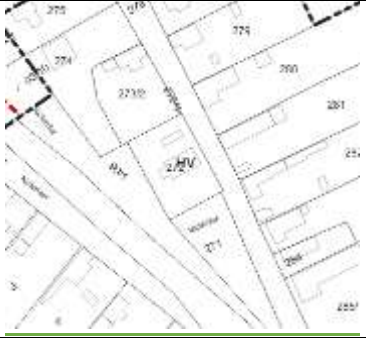
Sorszám	1.	
Funkció, megnevezés	Római Katolikus templom	
Cím	Sóly, Kossuth Lajos utca	
Helyrajzi szám	272	
Beépítési mód, elhelyezkedés

Az épület egy kis utca, a Kossuth utca egy leágazására tájolt.
Az épület állapota	Felújítandó.	
Az épület környezetének állapota	Kertje gondozott, de növényállománya szegényes. Tágabb környezetében játszótér található. Összességében elmondható, hogy a terület kertészeti fejlesztése szükséges, nagyon hiányoznak a nagy lombú, átrnyékot adó fák.

Övezet változással érintett-e?	Nem	
Javaslat	Az épület folyamatos karbantartása szükséges, kertje kertészeti tervek alapján átalakításra javasolt. Javasolt továbbá a településképvédelmi rendeletben a megnevezését Magyarok Nagyasszonya Római Katolikus Iskolakápolnára módosítani.

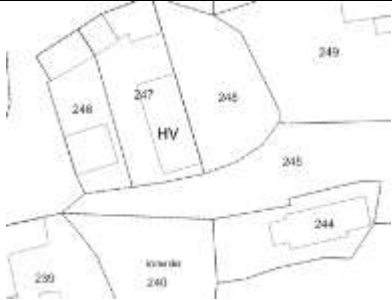
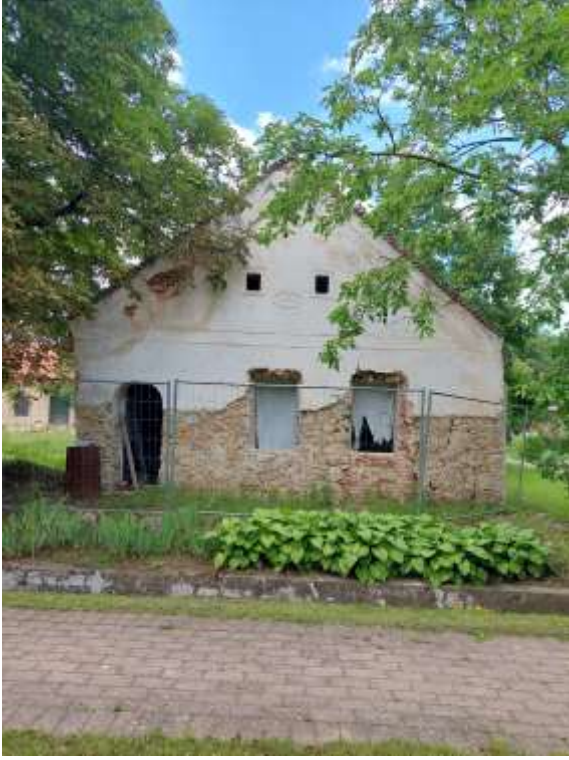
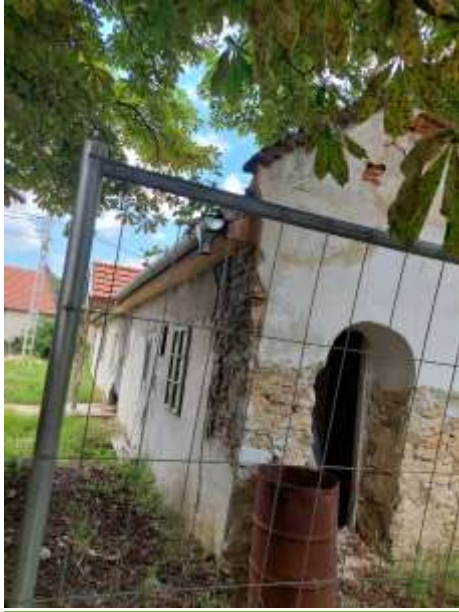
Sorszám	2.	
Funkció, megnevezés	Lakóház	
Cím	Sóly, Árpád köz	
Helyrajzi szám	247	
Beépítési mód, elhelyezkedés

<p>Az épület a Református Templom szomszédságában található, a templom előtti tér értékes térfal alkotó eleme.</p>
Az épület állapota	Romos állapotú, nem lakott, felújítandó.	
Az épület környezetének állapota	Kaszált, de használaton kívüli kert.

Övezet változással érintett-e?	Nem	
Javaslat	Az épület teljes felújítása, átalakítása, lakhatóvá tétele szükséges. Támogatására a Teleki László Alapítvány által működtetett Népi Építészeti Program keretében pályázni lehet.

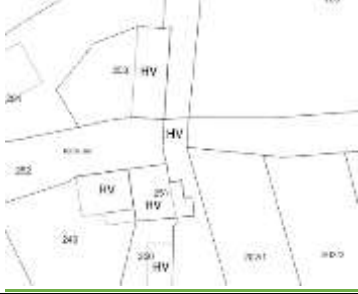
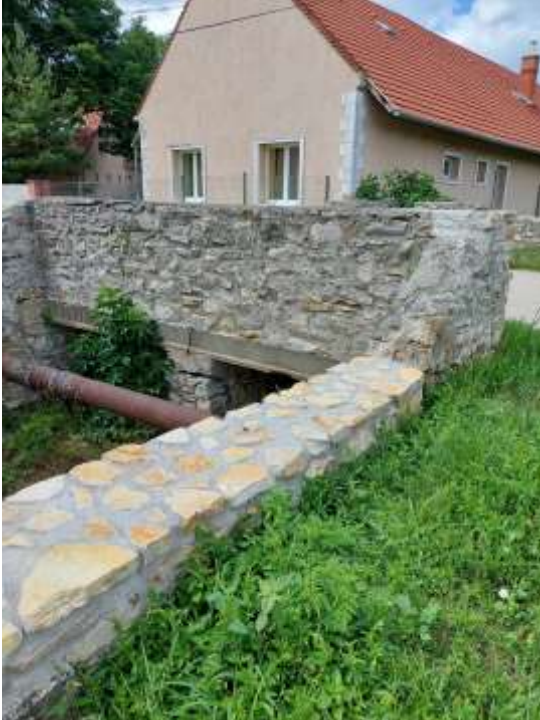
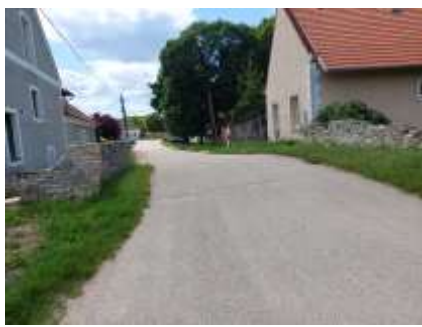
Sorszám	4.	
Funkció, megnevezés	Kőhíd	
Cím	Sóly, Vasút utca	
Helyrajzi szám	252	
Beépítési mód, elhelyezkedés

A kőhíd a Malom-árok felett ível.
Az épület állapota	Közepes állapotú.	
Az épület környezetének állapota	Kaszált közterület.

Övezet változással érintett-e?	Nem	
Javaslat	Folyamatos állagmegóvás a továbbiakban is szükséges. Javasolt a településkép-védelmi rendeletben Malom-árok feletti kőhíd néven megkülönböztetni.

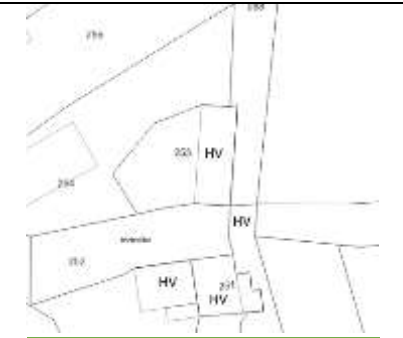
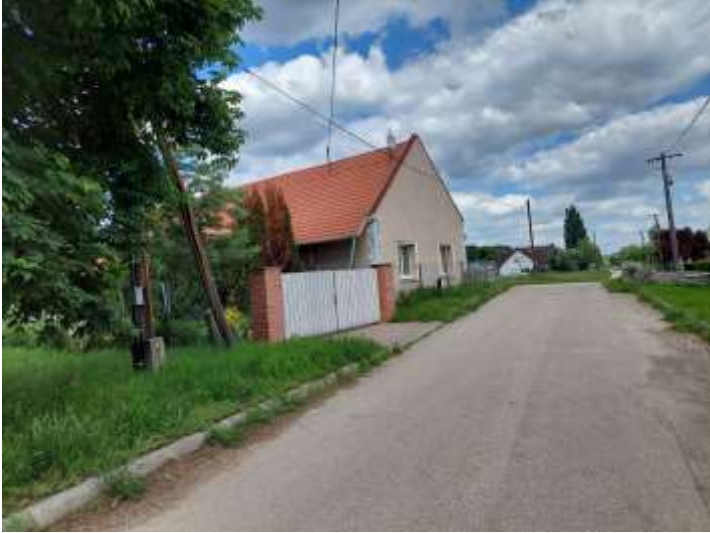
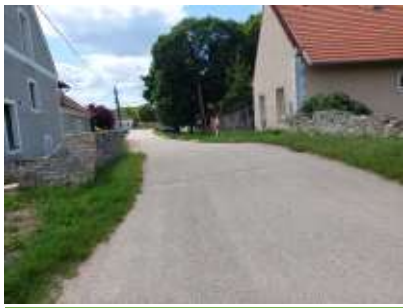
Sorszám	5.	
Funkció, megnevezés	Molnárház	
Cím	Sóly, Vasút utca	
Helyrajzi szám	253	
Beépítési mód, elhelyezkedés

A Malom-árok mentén, a Vasút utcán elhelyezkedő épület.
Az épület állapota	Felújított.	
Az épület környezetének állapota	Rendezett udvar.

Övezet változással érintett-e?	Nem	
Javaslat	Folyamatos állagmegóvás a továbbiakban is szükséges.

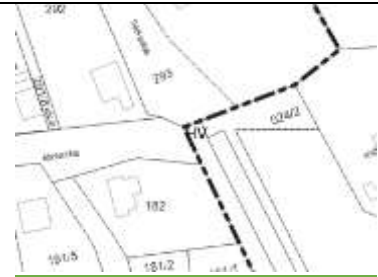
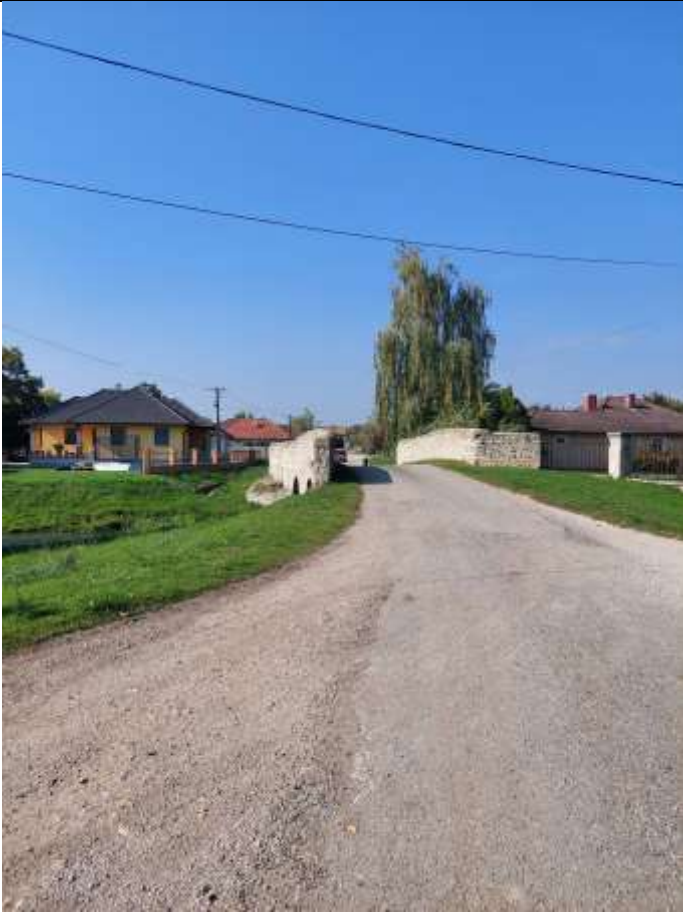
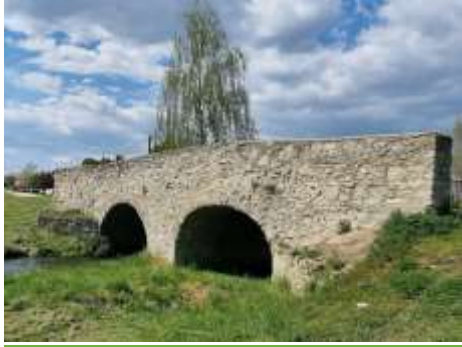
Sorszám	6.	
Funkció, megnevezés	Kőhíd a Séd-patak fölött	
Cím	Sóly, Vasút utca	
Helyrajzi szám	190	
Beépítési mód, elhelyezkedés

A híd a Séd fölött vezet át.
Az épület állapota	Közepes állapotú.	
Az épület környezetének állapota	Kaszált közterület.

Övezet változással érintett-e?	Nem	
Javaslat	Folyamatos állagmegóvás a továbbiakban is szükséges.

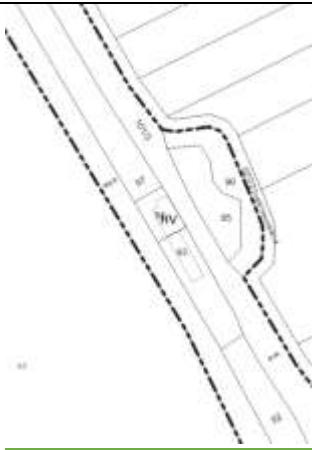
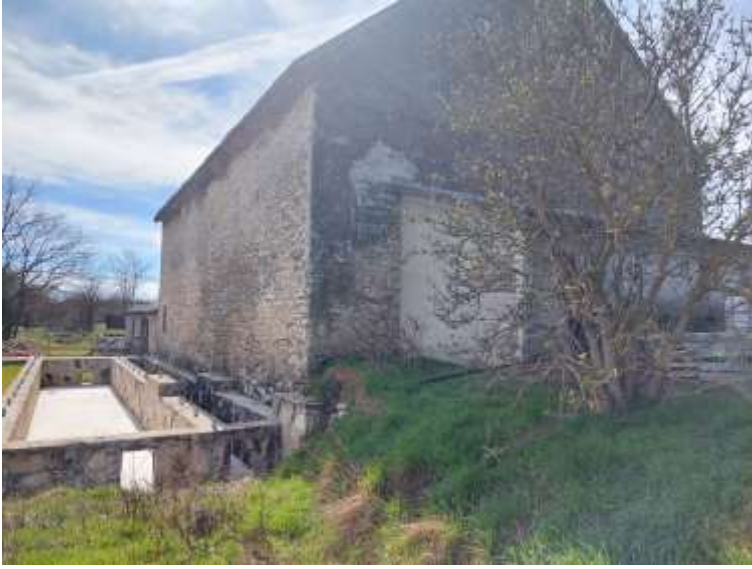
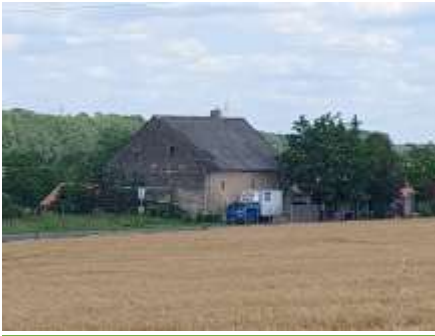
Sorszám	7.	
Funkció, megnevezés	Malom	
Cím	Sóly, Kossuth utca	
Helyrajzi szám	94	
Beépítési mód, elhelyezkedés

A belterület déli részén, a falu szövetétől elszakadva, a főút és a Malom-árok között álló épületegyüttes része.
Az épület állapota	Felújítandó.	
Az épület környezetének állapota	Rendezett udvar.

Övezet változással érintett-e?	Igen, gazdasági kereskedelmi-szolgáltató terület övezetéből általános gazdasági terület övezetébe kerül átsorolásra, ami megfelel az egykori és jelenlegi funkciójának.	
Javaslat	Az épület felújítása, állagának megóvása szükséges.

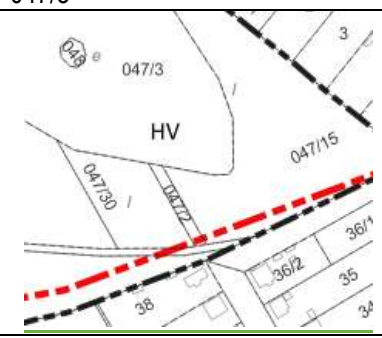
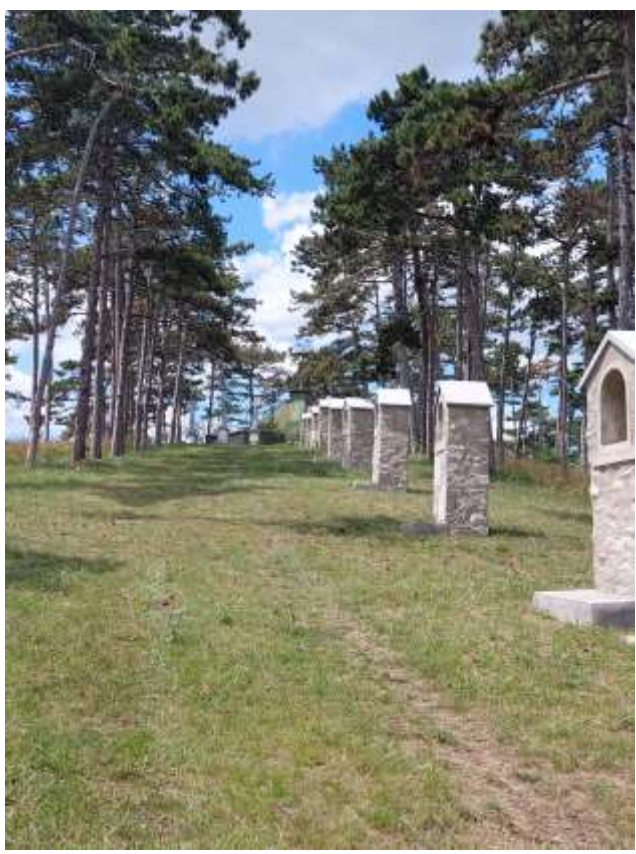
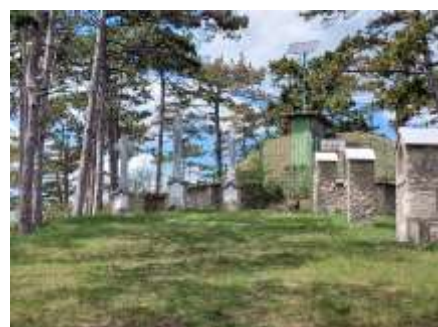
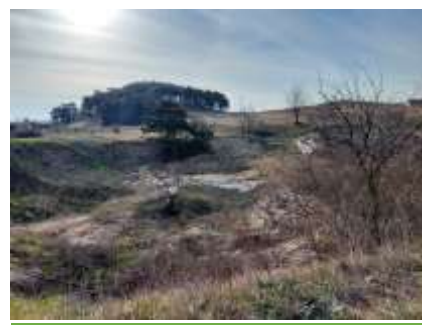
Sorszám	8.	
Funkció, megnevezés	Római Katolikus Kálvária Stációi	
Cím	Sóly, külterület	
Helyrajzi szám	047/3	
Beépítési mód, elhelyezkedés

A Kálvária-domb oldalán, a Zrínyi utca folytatásaként található stáció sor, fészületekkel.
Az épület állapota	A közelmúltban felújításra került, jó állapotú.	
Az épület környezetének állapota	Kaszált gyep terület.

Övezet változással érintett-e?	Nem.	
Javaslat	Állagvédelem a továbbiakban is szükséges.

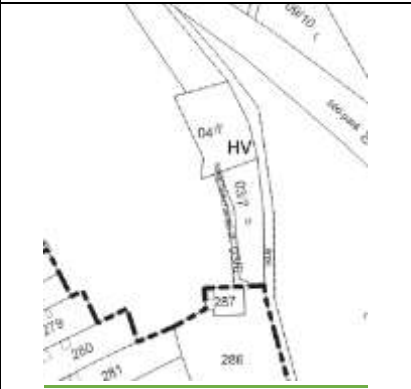
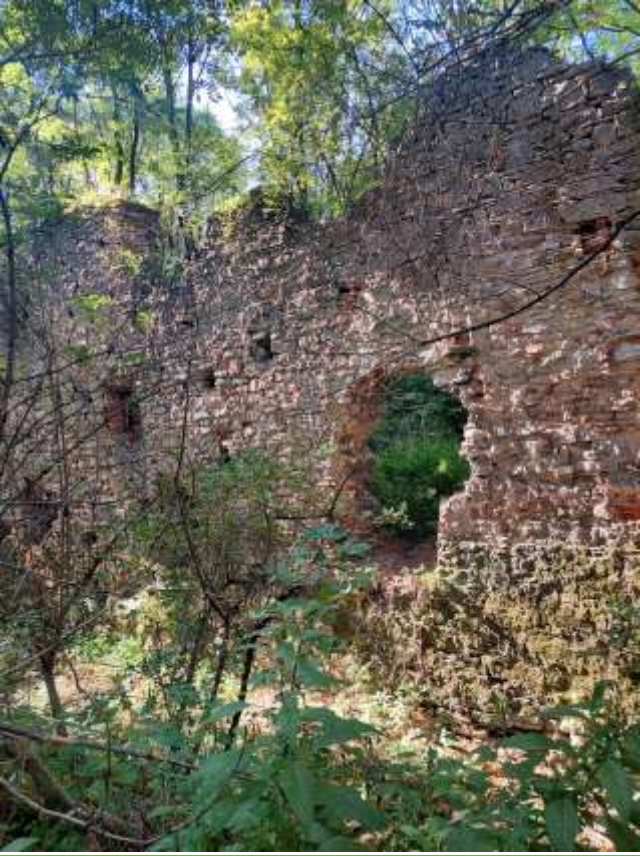
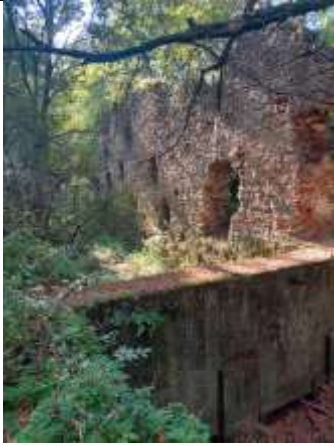
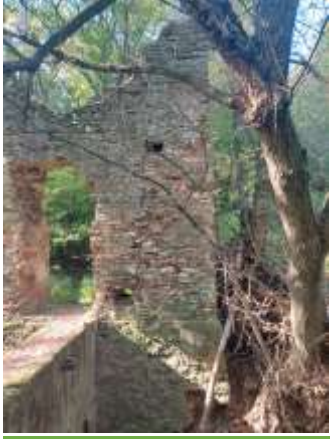
Sorszám	9.	
Funkció, megnevezés	Papírmalom romjai	
Cím	Sóly, külterület	
Helyrajzi szám	04	
Beépítési mód, elhelyezkedés

<p>A vízmű szomszédságában, a Séd és a Malom-áron elágazásának közelében, a Malom-árok mentén helyezkedik el.</p>
Az épület állapota	Rom.	
Az épület környezetének állapota	Gyomos, erdősödött terület.

Övezet változással érintett-e?	Igen, gazdasági terület övezetéből különleges beépítésre nem szánt terület övezetébe kerül besorolásra, ami kedvező változás.	
Javaslat	Az egykori papírmalom romjai, területe a Magyar Állam tulajdonában van. Műemléki védelemre javasolt, ezzel párhuzamosan a helyi védelmét meg kell szüntetni.

Kiemelt jelentőségű az egykori papírmalom épülete, ami műemléki védelemre javasolt. A településtervekben biztosítani kell azt, hogy a 04 hrsz-ú telken kizárólag a rom állagmegóvási munkálatait lehessen elvégezni, valamint a bemutatáshoz szükséges építményeket lehessen csak elhelyezni.

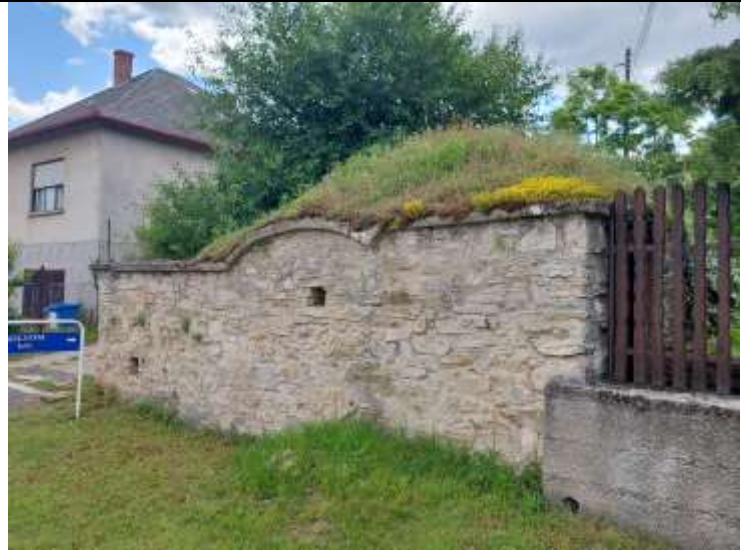
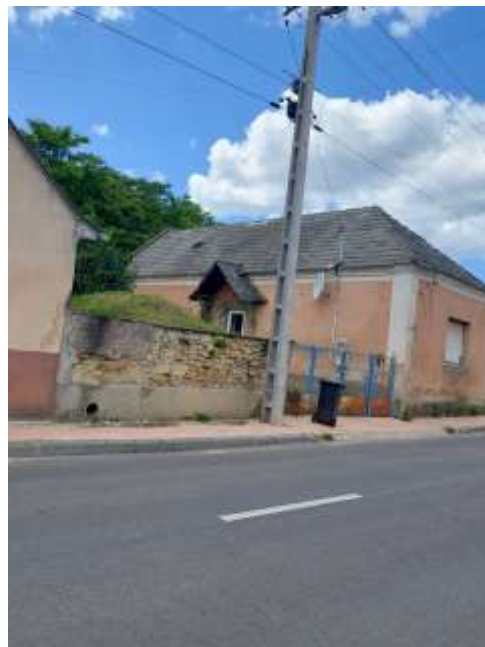
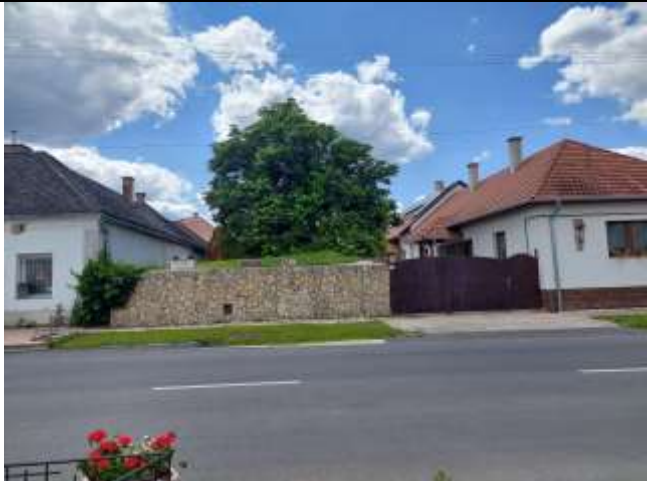
A régi falu területén található pincék egy része jó állapotú, és védelme támogatható.

<p>Övezet változással érintettek-e?</p>	<p>Nem.</p>
<p>Javaslat</p>	<p>A településkép-védelmi rendelet felülvizsgálata során a védelemre érdemes pince épületek nyilvántartásba vétele szükséges.</p>

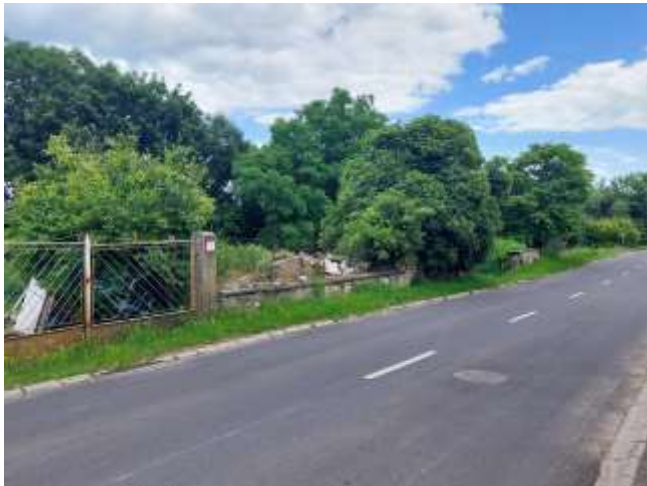
<p>Más részük azonban igen romos állapotú, de még felújítható.</p>

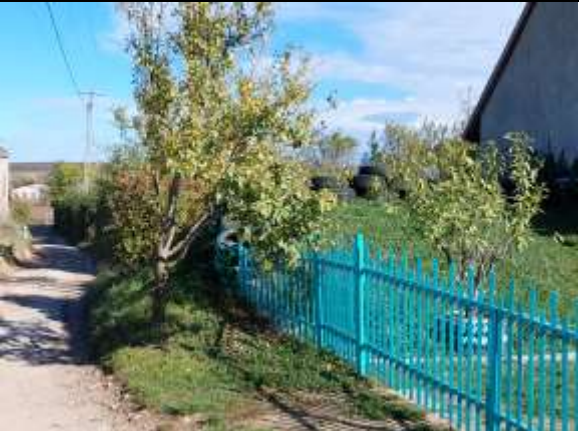
<p>A Szőlőhegyi pince épületek jellemzően jó állapotúak, problémát jelent azonban elhelyezkedésük, mivel az úthoz igen közel állnak. Az út fejlesztése, szélesítése során ez konfliktust eredményez.</p>	 
--	--

Övezet változással érintettek-e?	Igen, a Szőlőhegy hétvégiházás üdülőterület övezetből kertés mezőgazdasági terület övezetbe kerül besorolásra, ami megfelel a hagyományos funkciójának.
Javaslat	A pince búbok fölé felépítmény ne kerülhessen, valamint lehetőséget kell biztosítani a helyi építési szabályzatban, hogy pincék újonnan épülhessenek, a helyi hagyományok szerinti földtakarással.

A külterületi pincék esetén átfogó szabályok javasoltak, melyek biztosítják hogy a meglévő pincebúbok fölé felépítmény nem kerül, ugyanakkor nem tiltják az építmények szükség szerinti elbontását. A szőlőhegyi karakter megőrzése érdekében új pincék létesítése kívánatos, a hagyományos ívű földtakarás alkalmazásával.
